CORRECTION URGENTE DE DISPOSITIF MÉDICAL

Le 20 octobre 2022

Description du problème Corporation Baxter émet une correction urgente de dispositif médical au niveau de l'utilisateur pour la pompe à perfusion volumétrique Novum IQ LVP. Cette correction est liée à deux problèmes logiciels différents qui surviennent pendant l'utilisation. Ces problèmes concernent les versions du logiciel 1.1.3 et 1.1.4 (en vente présentement), sauf indication contraire dans ce document. Ces problèmes ne touchent pas les perfusions qui sont menées jusqu'au bout.

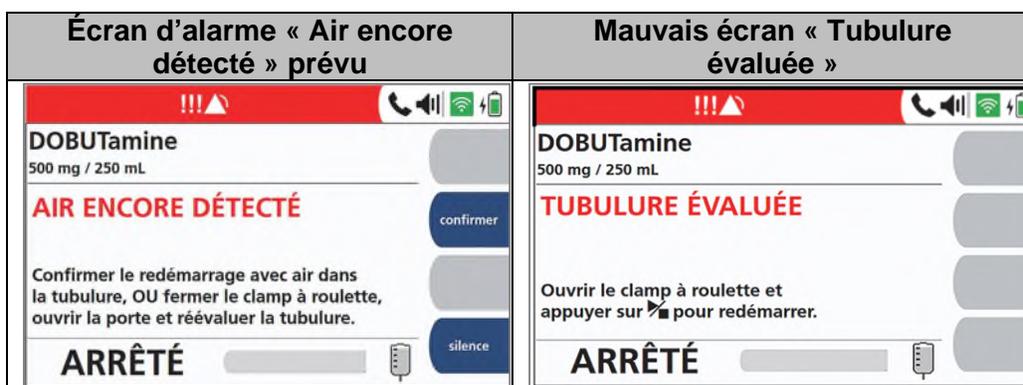
Le deuxième problème observé est une transition d'écran inattendue pendant le flux de travail de l'alarme « Air encore détecté ». Le problème survient lorsque l'utilisateur s'occupe d'une alarme « AIR DANS LA TUBULURE » de priorité élevée, choisit de continuer la perfusion et n'évacue pas l'air dans la tubulure. Il arrive alors parfois que l'alarme « Air encore détecté » ne se déclenche pas. La pompe passe plutôt directement à l'écran « Tubulure évaluée » et affiche des indicateurs visuels d'alarmes de priorité élevée, c.-à-d. un bandeau d'alarme et une alarme rouge clignotante.

Figure 1 : Bonne et mauvaise transition d'écran pendant le flux de travail de l'alarme « Air encore détecté »

Ces indicateurs visuels d'alarme (bandeau d'alarme et alarme rouge clignotante) perdurent pour le reste de la perfusion et ne disparaissent que quand l'utilisateur ouvre la porte.

Tant que ces indicateurs visuels d'alarme sont présents, l'utilisateur ne verra pas les alarmes de moindre priorité que l'alarme « Air encore détecté », c.-à-d. qu'elles ne s'afficheront pas et ne seront pas accompagnées d'une alarme sonore, comme les alarmes d'occlusion en amont ou en aval. Consulter le Manuel de l'opérateur, Tableau 8-2 Alarmes générales, pour obtenir la liste complète des priorités d'alarmes.

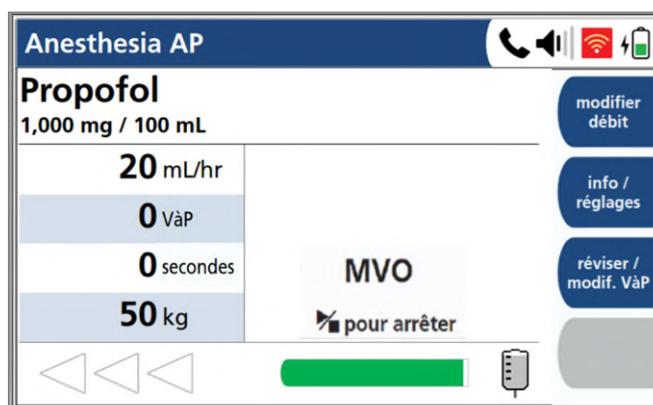
Surveiller le patient pendant l'administration du bolus jusqu'à ce qu'elle soit terminée ou au moins à la fin pour s'assurer que le débit d'entretien suit. À la fin du bolus, si une transition prématurée vers le mode MVO se produit (voir la figure 2 **Error! Reference source not found.**).

Figure 2 : Écran MVO imprévu

- Appuyez sur le bouton « Démarrer/Arrêter » pour arrêter la perfusion.
- Sélectionnez la touche programmable « Réviser/modif. VàP »
- Sélectionnez « Modifier le programme »
- Reprogrammez le VàP
- Appuyez sur le bouton « Démarrer/Arrêter » pour reprendre la perfusion

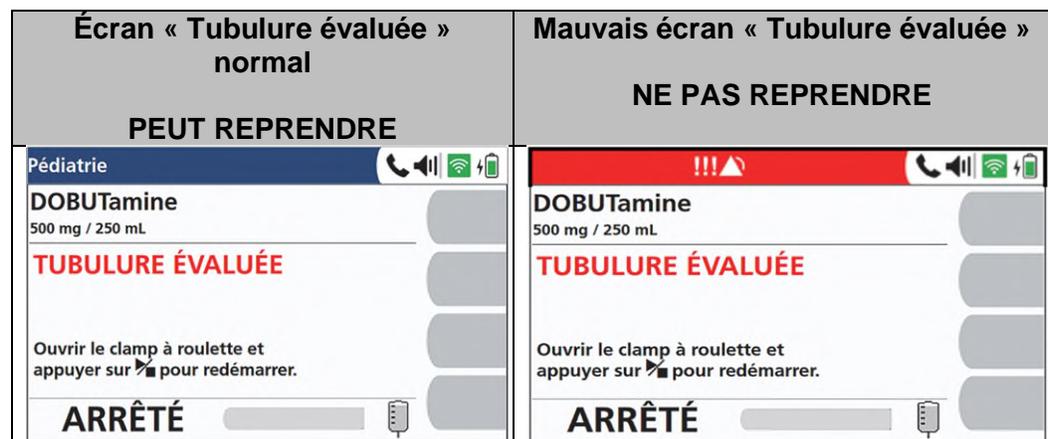
Figure 3 : **Bon et mauvais écran « Tubulure évaluée »**

3. Pour le deuxième problème du flux de travail de l'alarme « Air encore détecté », si les opérateurs sont confrontés à l'écran « Tubulure évaluée » avec le bandeau d'alarme et la lumière clignotante rouge (voir la **Error! Reference source not found.3**, image de droite), les opérateurs **ne doivent pas** reprendre la perfusion.
 - Les utilisateurs doivent ouvrir la porte,
 - Inspecter à nouveau la tubulure pour détecter la présence d'air,
 - Éliminer tout air résiduel dans la tubulure conformément aux politiques de l'hôpital
 - Fermez de nouveau la porte.

Les opérateurs ne doivent reprendre la perfusion que lorsque s'affiche l'écran « Tubulure évaluée » **sans** bandeau d'alarme et lumière clignotante rouge (voir **Error! Reference source not found.3**, image de gauche) après la fermeture de la porte.
